金刚石线切片制绒工艺研究

摘要：目前业界单晶硅片存在两种切割方式砂浆切割硅片和**金刚石线**切割硅片，砂浆切割为传统的切割方式故在电池端有很成熟的清洗制绒方式，但金刚石线切片表面形貌与其大不同。本文通过对金刚石线切片的表面形貌观察研究，尝试在目前的砂浆单晶硅片制绒方式的基础上采取配方调整、增加工艺等措施研究金刚石线切片良好金字塔绒面的形成。

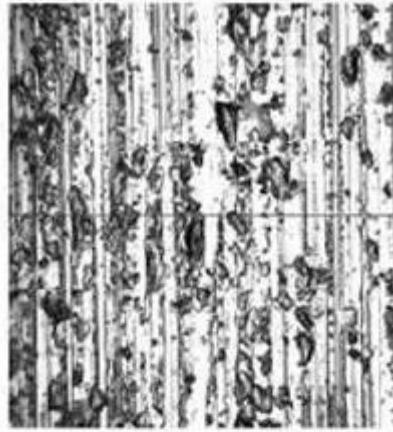
近几年随着光伏太阳能市场的发展变化，太阳能电池不断地向高效率低成本发展。考虑到硅片方面产业规模的扩张以及成本增长的压力，业内不断寻求高效率低成本的硅片切割方式。现国际光伏行业晶体硅片的切割方式主要有两种。一种是砂浆切割，即利用涂有碳化硅和油浆的多根不锈钢细钢丝（SW）丝环绕在驱动轮和紧张轮上高速转动，以聚乙二醇和碳化硅微粉为主体的磨削浆料高速带入切割区域并对磨料施加载荷，磨料对硅料进行磨削切割。另一种是金刚石线（DW）切片，即采用电镀或树脂固定的方法将金刚石颗粒镶嵌在不锈钢丝上，这种不锈钢丝高速运转以一定的压力对硅料进行磨削切割。从电池制作工艺角度比较，砂浆切割对硅片表面摩擦断裂损伤剧烈，会使硅片表面出现较多小而不规则凹坑（如图1），容易导致后续清洗制绒工艺复杂且控制不稳定，金字塔绒面变化范围大，单片金字塔绒面均匀度差，成核率低。

图1 金刚石线单晶切片表面形貌(伏

单晶金刚石线切片以采用金刚石颗粒镶嵌在不锈钢丝上不断循环磨削切割形成，切割工艺的不同导致硅片表面形貌如断裂损伤等有较大的区别，故硅片外观不同于常规砂浆切片（图 1、2）。

如图砂浆切片表面呈现较多不规则损伤凹坑，金刚石线切片表面存在较多塑性磨削切割形成的光滑切割纹俗称线痕，单片硅片上这种光滑割纹占据约 65%的面积，在腐蚀液中腐蚀速率较慢，所以一般砂浆单晶硅制绒工艺不适用于该金刚石线切片。

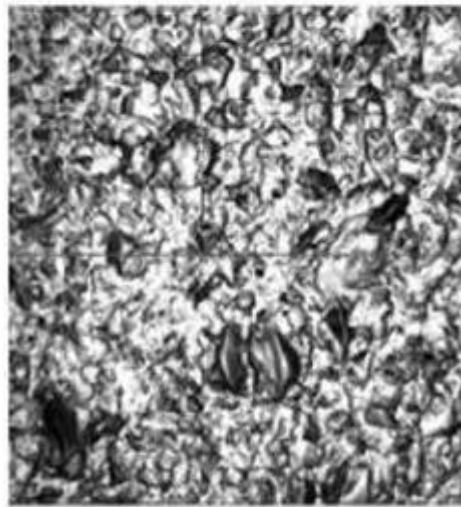
图2 砂浆单晶切片表面形貌(摩尔光伏

金刚石线切割后硅片表面除存在较轻的表面摩擦断裂损伤外还有由塑性磨削切割形成的光滑切割纹,硅片表面呈现塑性光滑纹和脆性破碎断裂轻微凹坑的混合形貌(如图2),这种硅片表面不易腐蚀出金字塔。但从切片工艺上比较,相比于砂浆切割加工成本高,切割效率低下,切割后废砂浆的排放污染大等缺点,金刚石线切割不使用昂贵且难以处理的砂浆,操作简单,切割速度可以快2~3倍,提升了机器生产率超过1.5倍,同时硅片表面损伤较轻,单片耗材远远低于砂浆切割。

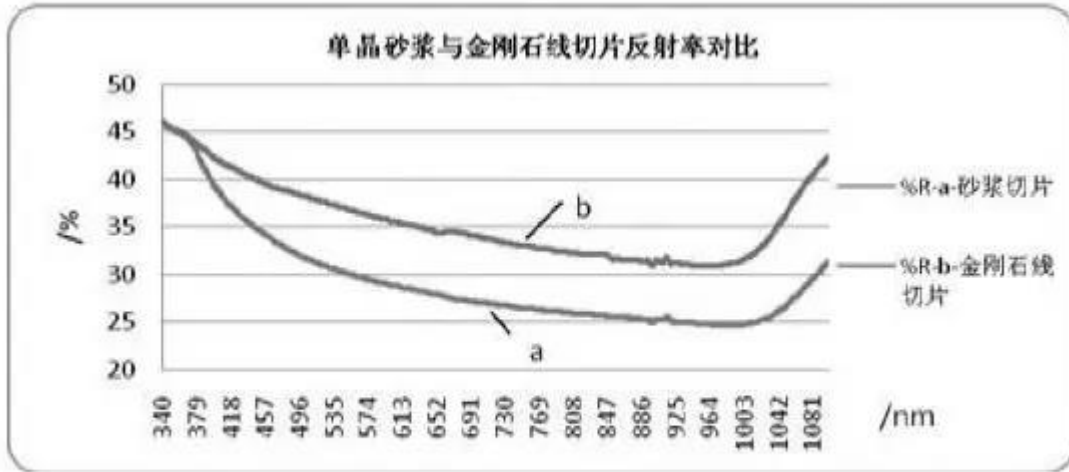
图 10 单晶硅金刚石线切片和砂浆切片反射率对比

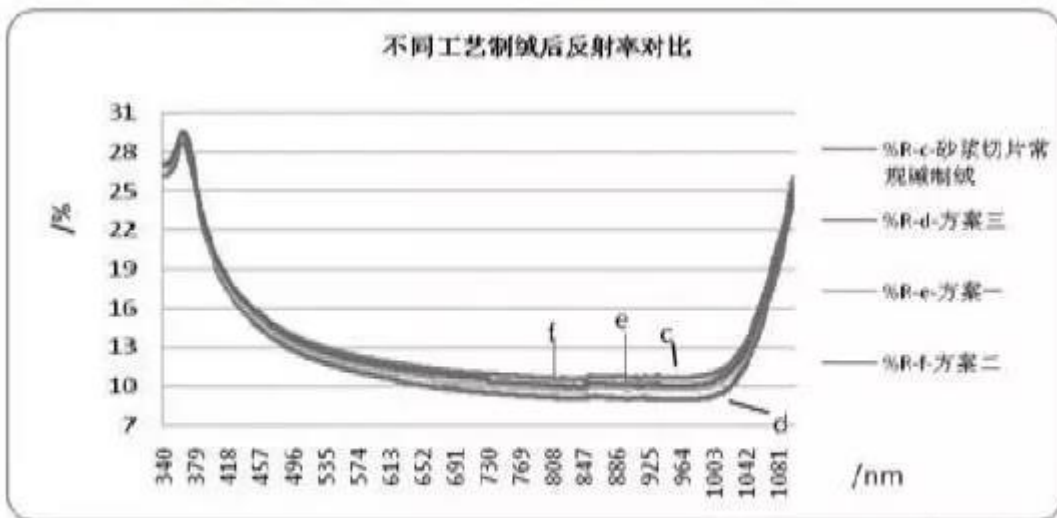
蚀 (156mm*156mm 硅片腐蚀量约 0.18g~0.25g) 缩小光滑切割纹底部与断裂损伤面的粗糙差异, 用去离子水冲洗后再对其进行单晶常规碱制绒体系腐蚀制出大小均匀、粗糙度较好、成核密度高、光学显微镜观察硅片表面无明显线痕的单晶硅绒面。对各工艺制绒后硅片用 HITACH 公司的 D-4100 球型积分测试仪测试反射率(如图 11), 结果证明方案三反射率最低。

图 11 单晶硅金刚石线切片各工艺制绒后以及砂浆切片常规制绒后反射率对比

本文通过在常规碱制绒体系的基础上调整碱浓度、反应时间, 甚至增加前处理工艺等不同角度尝试对单晶金刚石线切片进行制绒, 发现当仅仅是在原工艺的基础上提高碱浓度、延长反应时间不能有效去除硅片表面切割线痕不利于印刷; 当对该硅片碱抛光后制绒, 减重较大且制绒后金字塔粗糙度极差不利于印刷; 当对该硅片进行酸腐后再制绒, 可以有效去除硅片表面线痕, 制绒后金字塔成核密度高、粗糙度较好, 硅片表面绒面平整度好利于印刷。
